高處拆除作業應有適當防護設備

油漆作業必須要強制通風換氣

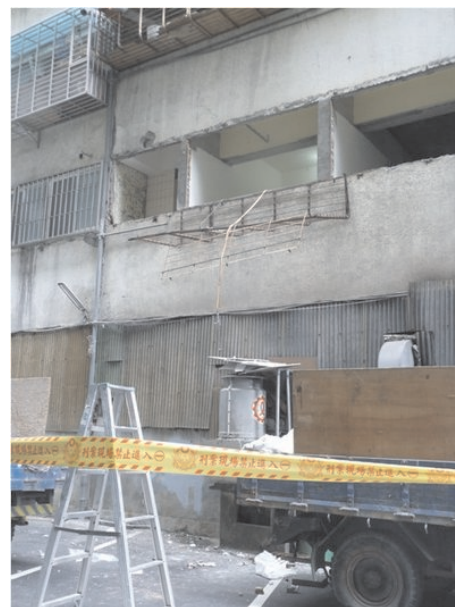
102年8月7日上午11時30分許，罹災勞工黎○○於臺北市信義區松信路某建物2樓從事鐵窗拆除作業，其站在窗台上以氧氣乙炔燒斷鐵窗時，因未使用安全帶等防護設施，而自2樓往外墜落至地面（高度約4公尺），造成顱內出血，立即通報119後送往臺北市立聯合醫院忠孝院區急救，並於當日轉送內湖三軍總醫院進行顱內手術，目前仍在醫院治療。

- ★對於2公尺以上之高處作業，勞工有墜落之虞，應使勞工確實使用安全帶。
- ★對於高度2公尺以上之處進行作業，勞工有墜落之虞，應以架設施工架等方式設置工作台。
- ★對新僱勞工或在職勞工於變更工作前，應使其接受適於各該工作必要之安全衛生教育訓練。
- ★應訂定自動檢查計畫實施自動檢查。

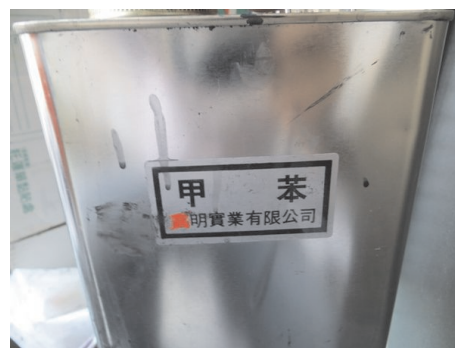
102年8月11日18時40分許，自營作業者高○○經友人林○○介紹至民宅油漆，雖然有使用半罩式濾毒罐面罩，但是現場圍封使通風不良，作業時使用大量甲苯溶劑，疑似吸入過多甲苯揮發氣體而昏迷，經送往三軍總醫院急救，目前（102年8月15日）已恢復意識，但仍住院觀察中。

- ★對於通風不良的空間施做油漆等作業，有使用甲苯，必須要強制通風換氣。
- ★除了使用基本的個人防護用具，也要注意濾毒罐等耗材的使用年限，定期檢點與汰舊換新。
- ★油漆的調配或稀釋，如果使用到大量的危險物或有害物，如非必要，盡量在戶外進行。
