# 安全衛生報導

## 職災案例 / 屋頂作業

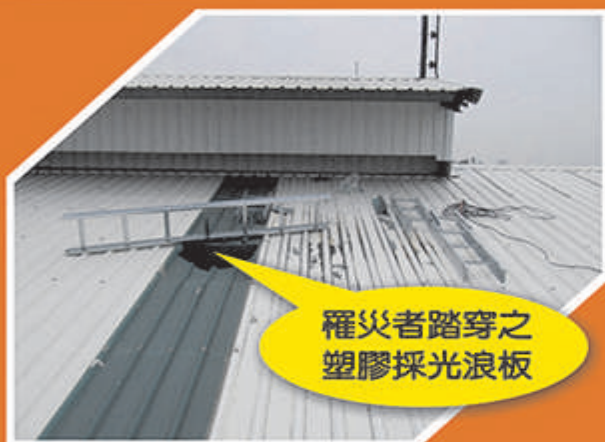
廠房屋頂採用傳統塑膠採光浪板，  
後續屋頂維護作業時易發生踏穿墜落

罹災者踏穿之  
塑膠採光浪板

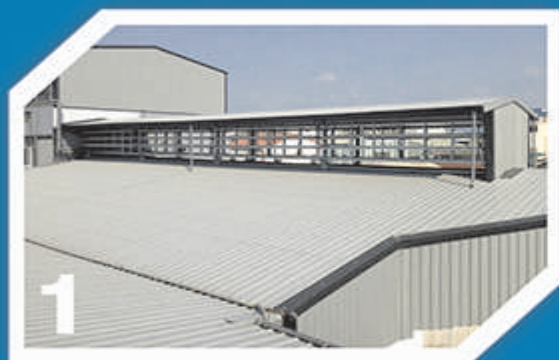
罹災者於屋頂從事太陽光電  
設置電路安裝作業，於通行  
路徑踏穿塑膠浪板墜落。
