# 安全衛生報導

## 合梯構造要堅固 安全防護莫放鬆

### 災害發生經過

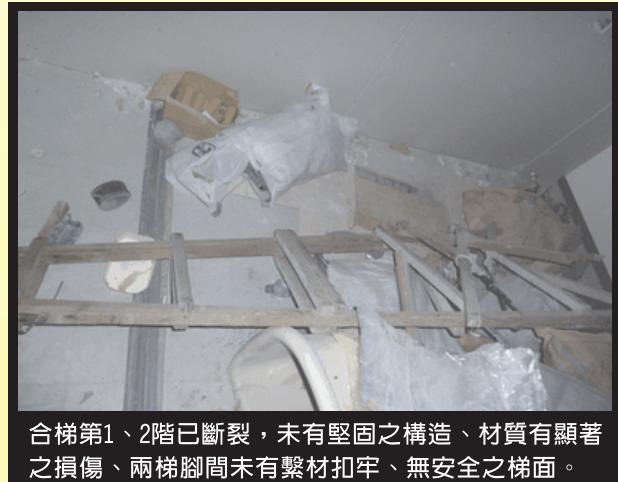
103年4月3日上午10時許，勞工黃○宗側站在木合梯第二階上（**無堅固構造及安全梯面、無固定繫材**），進行天花板輕鋼架作業時，黃員因合梯梯面斷裂腳滑而重心不穩自木合梯上跌落地面，造成頭部後右前額撞擊地面而受傷，經通報119送國防醫學院三軍總醫院民衆診療服務處急救，所幸無生命危險，已於當日晚間5時43分出院回家休養。

合梯第1、2階已斷裂，未有堅固之構造、材質有顯著之損傷、兩梯腳間未有繫材扣牢、無安全之梯面。

本災害發生肇因於事業單位未提供具安全梯面、固定繫材及堅固構造之合梯，使勞工進行裝修作業，導致發生罹災者墜落受傷職業災害。為預防類似案件再發生，可採取以下防災作為：

- 雇主對於工作場所人員及車輛機械出入口處應置管制人員辦理防護具進場管制事項。
- 對於使用之合梯，應具有堅固之構造、兩梯腳間有繫材扣牢、有安全之梯面規定。
- 雇主應依其事業規模、特性，訂定勞工安全衛生管理計畫，執行工作環境或作業危害之辨識、評估及控制。
- 雇主應會同勞工代表訂定適合其需要之安全衛生工作守則。
