## 從事港區水域漂浮物清理作業發生溺斃災害致死災害

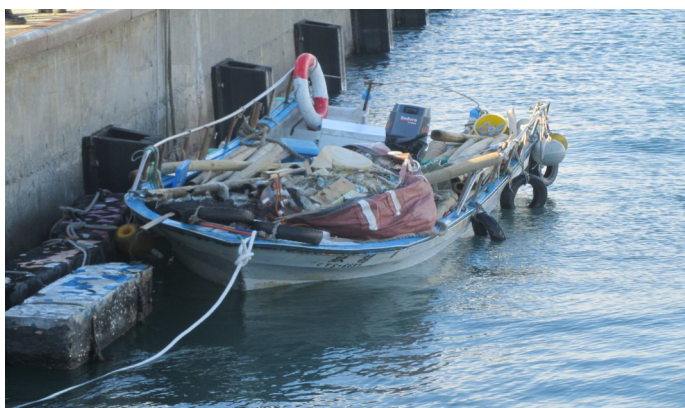
船上垃圾未掉落海中，垃圾過重且集中在左舷前方擺放造成船舶左前方吃水過深（左舷前方傾斜）

四、雇主對於水上作業勞工有落水之虞時，除應使勞工穿著救生衣，設置監視人員．．．。

（職業安全衛生設施規則第234條暨職業安全衛生法第6條第1項）
