安全衛生報導

廠房屋頂翻 勞工墜地當場死亡

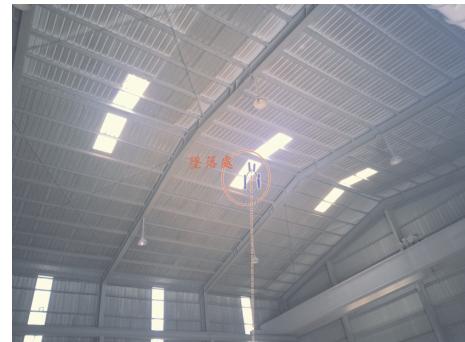
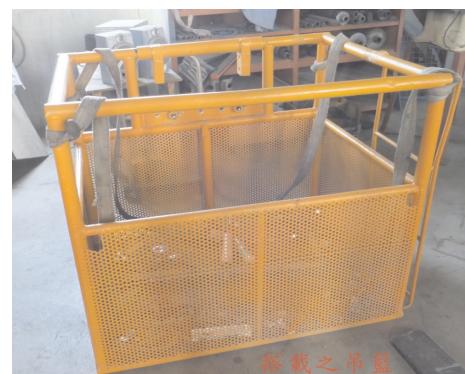
初步發現，正健機械工程有限公司所屬廠房屋頂之採光罩日前遭颱風破壞，該公司為更換採光罩，乃以自用的移動式起重機加掛吊籃搭載3名勞工從事屋頂修繕作業，其中1名勞工黃○暉（男性，28歲）疑因屋頂未設置踏板或其下方未張掛安全網，加上作業時未佩戴安全帽，亦未使用安全帶等防墜設備，以致踏穿屋頂墜落地面（高度約12m）當場死亡。
